安全衛生だより第7号

3. 他社 事故・災害事例から：立て掛けた鋼板が倒れてきて重傷

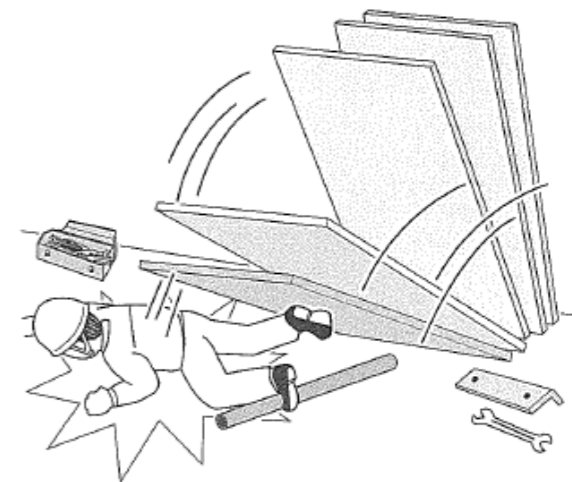
工場の改築工事現場で、終業時間になって作業場の後片付けを行っていた工事作業者（男性・58歳）に、搬入されて壁に立て掛けてあった、翌日の工事に使用する鋼板（縦1.8m、横90cm、厚さ2cm）5枚が倒れてきてその下敷きとなり、両足骨折の重傷を負いました。

- ①鋼板は、翌朝からの作業に備えて現場に仮置きしたもので、倒壊防止対策が不備だったため、振動等で転倒したこと。
- ②被災者の足元に工事の資機材が散乱していたため、金属板が倒れかかってきたとき足を取られて倒れ、下敷きになったこと。
- ③終業間際で、注意が散漫になっていたこと、など。

- ①倒れる恐れのある重量物等は、短時間であっても転倒防止の対策を厳重に行う。万一の転倒を想定して、出来るだけ寝かせて置く。
- ②作業の途中で物を散乱させないように、作業手順を見直し、作業の中で整理整頓等が行えるよう改善を行う。
- ③作業終了間際の、後片付けなどの非定常作業時に、事故や災害が発生することを予測して「人・物」の安全対策をしっかりと行う、など。
